Pruebas de integridad a gran escala en pilas de cimentación del Muelle Multipropósitos C, en el Puerto de Montevideo, Uruguay

Resumen. El Muelle C, ubicado en el Puerto de Montevideo, Uruguay, actualmente en proceso de construcción, está estructurado por una losa de 373 m de largo y 36 m de ancho, apoyada en 256 pilas. Durante la construcción de una de las pilas, de acuerdo con los registros de los ensayos de compresión simple sobre algunas de las muestras del concreto empleado, se detectaron problemas en el fraguado del mismo, lo que generó incertidumbre acerca de la calidad del concreto colocado en cierta altura de la pila. Con el fin de confirmar la integridad estructural de dicha pila, se realizó una prueba de integridad a gran escala, basada en el procedimiento empleado para la realización de pruebas de carga dinámicas. El presente documento describe el procedimiento general de la prueba, los resultados y las conclusiones obtenidas.

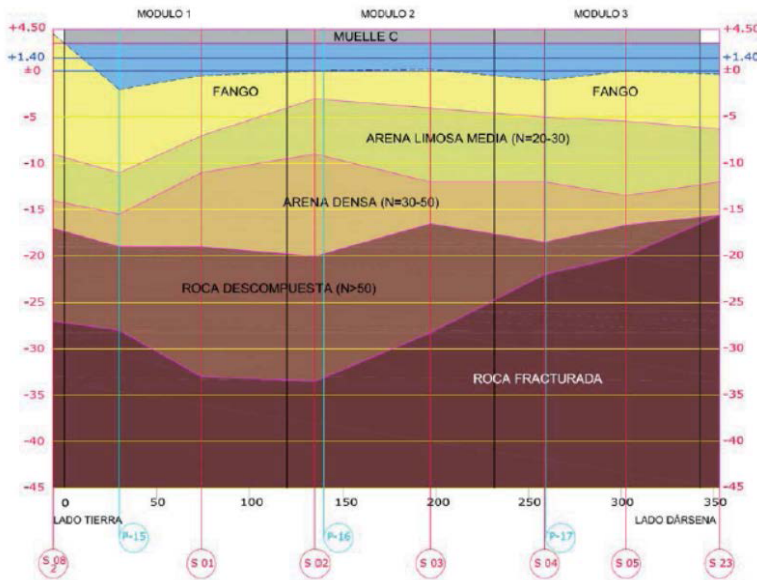
Figura 6. Estratigrafía zona del muelle C (Berenguer, 2012).

Es un hecho que conforme se profundiza a partir del fondo la calidad de los materiales tiende a mejorar. En primer lugar se tiene un material fangoso producto del azolve de materiales muy finos. A continuación se tienen suelos areno-limosos y arenas de compacidad media, producto del acarreo de las corrientes y posterior depósito. Debajo de los anteriores se encuentran los suelos saprolíticos producto de la descomposición de la roca madre. Finalmente se tiene la roca fracturada –anfíbolita- que es donde se desplantan las pilas. La estratigrafía general se resume en la Tabla 1.

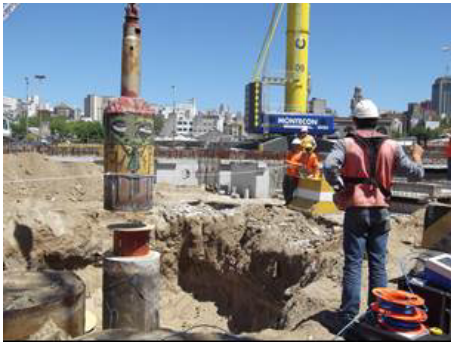
Figura 8. Ensayos preliminares en pilas 1 y 2.

Para la Pila 1 se realizaron dos impactos con alturas de caída de 0.5 y 1m (sin hundimiento). No se evidenció que la curva de velocidad hubiese tenido un aumento considerable sobre la de fuerza, excepto cerca de la punta de la pila. En este caso la masa generó velocidades en los primeros 32m de la pila y después la velocidad gradualmente regresó al reposo. A lo anterior se le denomina falta de activación de carga. Se pudo garantizar la ausencia de defectos en los primeros 32m de longitud.

Para la Pila 2 se realizaron tres impactos con alturas de caída de entre 0.5 y 1m (hundimiento de 1mm). Solo se activó la carga hasta 25m; debido a que esta pila tiene más resistencia por fricción cerca de la cabeza en comparación con la Pila 1 y por tanto, la activación fue menor. Se verificó entonces que no existían problemas estructurales hasta la profundidad mencionada y por debajo de esta profundidad no se evidencia activación de carga.

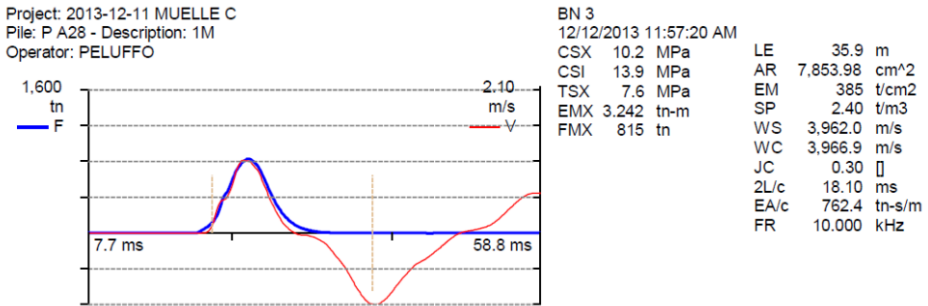
Figura 14. Curva fuerza-velocidad vs tiempo de la Pila 28A

Para la Pila 28A se realizaron tres impactos con alturas de caída de 0.5 a 1m (hundimiento de 1mm); en este caso, la carga por fuste se logró activar prácticamente en toda la longitud de la pila. Al analizar de la curva fuerza-velocidad vs tiempo (Figura

14) se observa claramente la cabeza de la pila (cresta de la curva de velocidad) donde se aplicó el impacto y la punta de la pila (valle de la curva de velocidad) donde la onda es reflejada. La distancia entre las dos crestas es de 35.9 m que corresponde con la longitud de la pila según los registros de construcción; por lo que se demuestra la continuidad en el elemento. El ajuste casi perfecto logrado entre ambas curvas es evidencia de que no existe un daño, por lo que no fue necesario usar algún modelo numérico para cuantificar algún defecto existente. La ligera separación entre ambas curvas casi a la mitad de la longitud es debida al lodo existente en el fondo, lo cual es consistente con las condiciones geotécnicas del sitio.
