AValiação DA INTEGRIDADE DE FUNDAÇÕES MOLDADAS IN LOCO PELO MÉTODO DE PERFILAGEM TÉRMICA

Gray Mullins, Ph.D., P.E., Professor e Consultor
Departamento de Engenharia Civil e Ambiental, University of South Florida
Foundation & Geotechnical Engineering LLC
gmullins@usf.edu

Garland Likins, PE, Presidente
Pile Dynamics, Inc.
glikins@pile.com

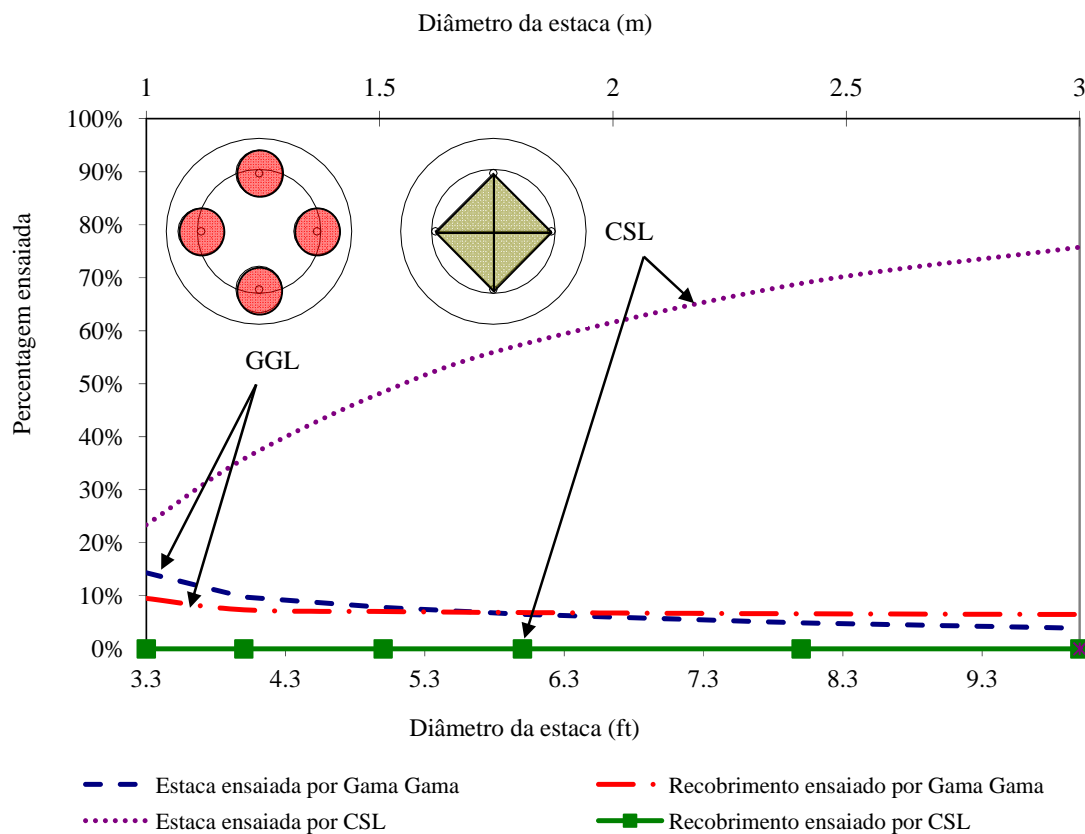
Figura 1 - Percentual da área da seção transversal de uma estaca escavada efetivamente avaliada pelos métodos GGL e CSL, assumindo um recobrimento da armadura de 150 mm

O Ensaio Cross Hole baseia-se no tempo de trajeto de pulsos sônicos entre um tubo de acesso e outro (i.e. na velocidade da onda no concreto) e limita-se a avaliar a qualidade do concreto na região entre os tubos, ou seja, na região interior à armadura. O Ensaio Gama-Gama, por sua vez, utiliza medições de raios gama em contagem por segundo para avaliar a densidade do concreto na região circunvizinha ao tubo de acesso, restringindo-se a um raio de 76 a 114 mm do centro do mesmo (Caltrans, 2005 e 2010). Ambos os ensaios deixam de examinar uma percentagem considerável da seção transversal do elemento de fundação. A Figura 1 mostra a relação entre o diâmetro da estaca e a percentagem ensaiada, com base num recobrimento da armadura de 150 mm de concreto (FDOT, 2010). As duas imagens mostram a porção de uma estaca de 0,9m de diâmetro que é efetivamente ensaiada. Note que, quanto maior o recobrimento, menor a percentagem da seção transversal que pode ser avaliada pelo ensaio CSL.

O concreto da porção da estaca mais próxima à superfície é importante tanto do ponto de vista geotécnico como estrutural. A contribuição do concreto da parte central à resistência aos esforços de momentos fletores é insignificante, quando comparada à contribuição do concreto da parte externa. O concreto que forma o vínculo entre a armadura e o solo é de extrema importância e, no entanto, é avaliada somente em parte por GGL e geralmente não acessada pelo método CSL (a exceção consiste na realização concomitante de ensaios “single hole”, em que transmissor e receptor são inseridos em cada um dos tubos de acesso – porém este não é um procedimento de rotina).

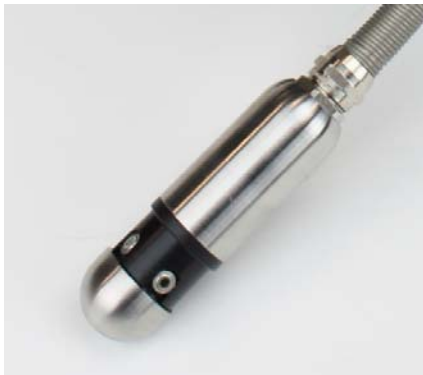
Figura 2a – Sonda contendo quatro termopares infravermelhos

A perfilagem térmica de integridade utiliza temperaturas medidas durante o processo de cura de concreto para avaliar a qualidade de fundações moldadas in loco, como por exemplo estacas escavadas, tubulões e até mesmo estacas hélice contínua. As medições podem ser realizadas inserindo-se uma sonda (Figura 2a) contendo quatro sensores térmicos (termopares infravermelhos direcionados horizontalmente e orientados a 0, 90, 180 e 270 graus) em tubos de acesso (como os instalados para os ensaios CSL, porém secos). Este processo permite medir as temperaturas na parede do tubo de acesso em 4 direções, e ao longo de todo o comprimento do fuste. Um outro processo de medida substitui os tubos de acesso pela instalação, na própria armadura, de uma fiação térmica contendo uma série de sensores térmicos descartáveis (Figura 2b).

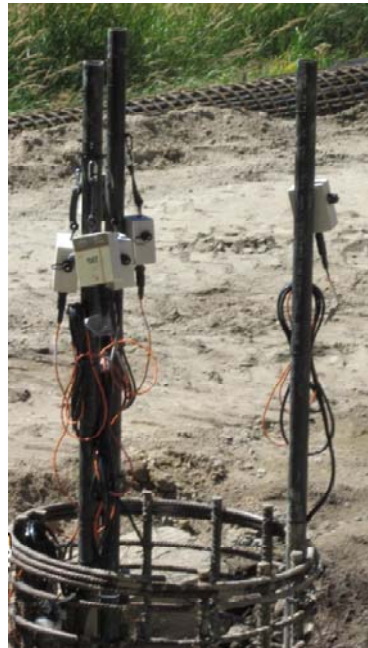
Figura 2b – Fiação térmica

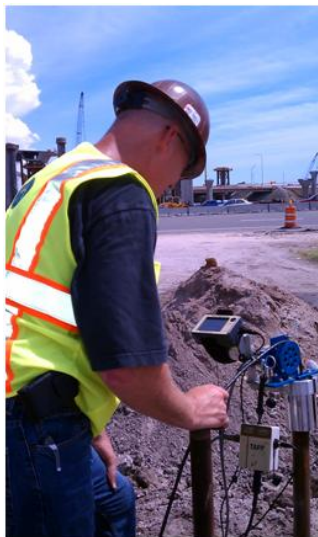
Figura 3 – Execução de um ensaio de perfilagem térmica de integridade

De modo geral, a ausência de concreto intacto (por exemplo, bolhas, estrangulamento do fuste) é indicada por regiões relativamente frias; a ocorrência de concreto em excesso (protuberâncias) aparece como temperaturas relativamente altas. As anomalias do concreto, tanto no interior como no exterior da armadura, perturbam o perfil normal de temperatura não só no ponto de medição mais próximo ao defeito, mas em todo o fuste, embora o efeito torne-se progressivamente menor ao medir-se a temperatura em pontos mais afastados. A Figura 3 ilustra a execução do ensaio, com a posição da sonda sendo registrada por um decodificador de profundidade.

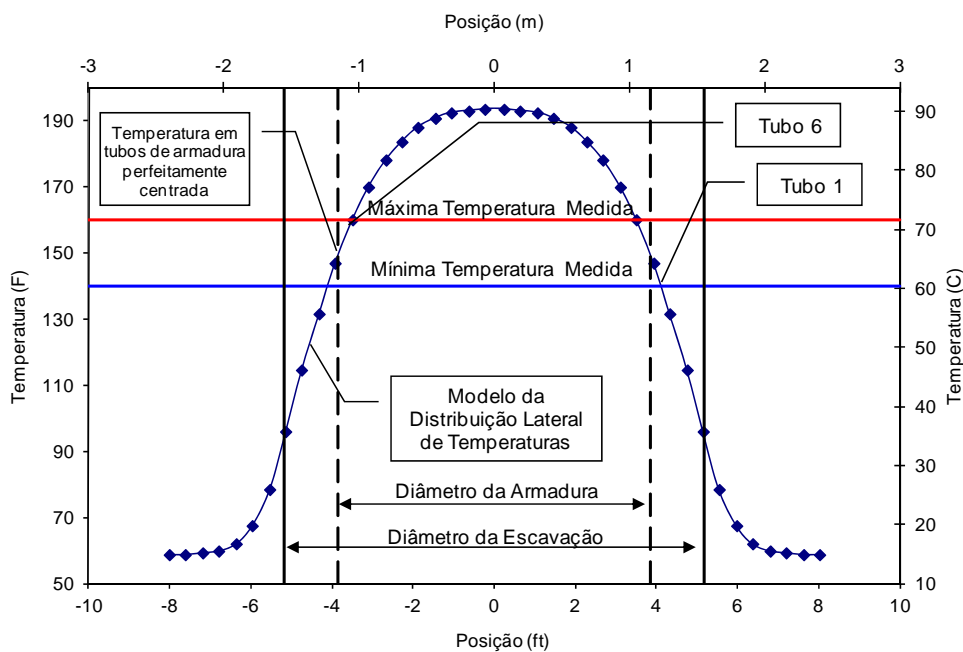
Figura 4 – Distribuição teórica de temperatura comparada com medições de campo ao longo de uma seção transversal de uma estaca de 3,3 m de diâmetro.

A distribuição da temperatura interna ao longo da seção transversal de um fuste de formato cilíndrico é aproximadamente normal (curva de sino, Fig. 4). A magnitude do pico de temperatura depende da composição do concreto, diâmetro da estaca, propriedades térmicas do solo e tempo de hidratação. Contudo, a cada instante de tempo durante o período de hidratação corresponde um perfil térmico distinto para as condições vigentes. Embora a magnitude da temperatura varie com o tempo, o formato da curva é constante.

A variação da temperatura medida em cada um dos tubos de acesso (ou em cada ponto da armadura, quando a fiação térmica é utilizada) ao longo tempo é afetada tanto pela excentricidade da armadura como pelo recobrimento de concreto (diâmetro efetivo). Com base na distribuição teórica ilustrada na Figura 4, para uma armadura perfeitamente centralizada a temperatura em todos os pontos de medida (pontos estes sempre localizados na armadura) deveria ser idêntica. Uma armadura ligeiramente excêntrica, mais próxima a uma das paredes da escavação, exibirá temperaturas mais baixas nos tubos (ou fiações térmicas) próximos à interface com o solo, e temperaturas mais altas nos tubos ou fiações mais próximas ao centro da estaca. Há várias razões pelas quais as armaduras se desviam do alinhamento central, incluindo escavação excessiva,

falta ou quebra de espaçadores e o desalinhamento da gaiola de armadura. Por este motivo uma estaca moldada in loco, mesmo que perfeitamente cilíndrica, pode exibir temperaturas diferenciadas nos pontos de medição de uma mesma seção transversal. A comparação entre a temperatura mais alta e a mais baixa – diametricamente oposta – com a temperatura média a uma dada profundidade, torna possível diferenciar a falta de alinhamento da gaiola de uma variação de seção transversal. Além disto, é possível determinar-se a magnitude da falta de alinhamento, bem como o recobrimento de concreto, utilizando-se a parte linear da curva de temperatura (Fig. 4) teórica e as temperaturas medidas em campo.

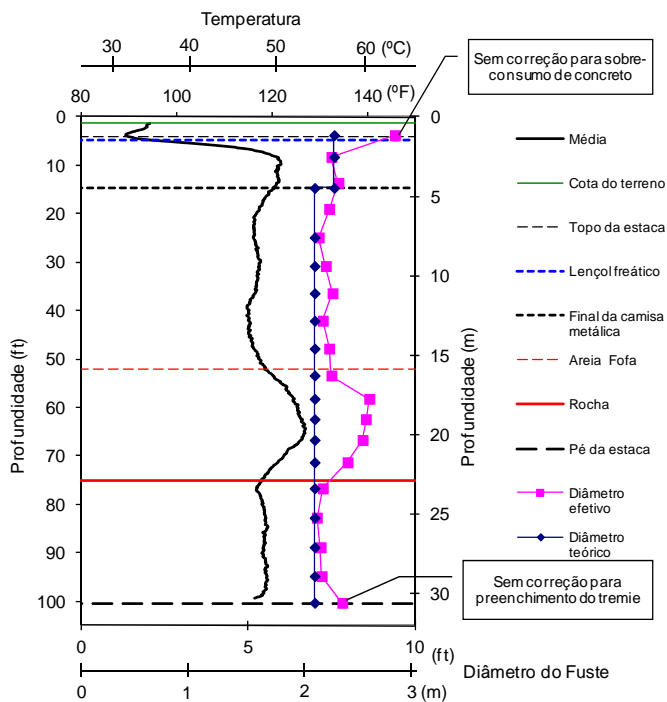
Figura7 (esquerda) – Temperatura média e diâmetro calculado a partir de relatórios de concretagem e Figura 8 (direita) - Representação tridimensional a partir de temperaturas medidas em 7 tubos de acesso

A Figura 7, obtida numa estaca de 2,1 m de diâmetro com 7 tubos de acesso, compara a temperatura média medida pelo método de perfilagem térmica com o diâmetro estimado através dos relatórios de concretagem (diâmetro efetivo na figura). Desta forma fica estabelecida a relação entre temperatura medida e diâmetro estimado para esta estaca em particular. O próximo passo consiste em plotar o perfil de temperatura de cada um dos tubos de uma forma radial, equivalente à Figura 6 porém ao longo de todo o fuste, obtendo-se desta forma um modelo tridimensional como o da Figura 8.
