Pruebas de integridad a gran escala en pilas de cimentación del Muelle Multipropósitos C, en el Puerto de Montevideo, Uruguay

Resumen. El Muelle C, ubicado en el Puerto de Montevideo, Uruguay, actualmente en proceso de construcción, está estructurado por una losa de 373 m de largo y 36 m de ancho, apoyada en 256 pilas. Durante la construcción de una de las pilas, de acuerdo con los registros de los ensayos de compresión simple sobre algunas de las muestras del concreto empleado, se detectaron problemas en el fraguado del mismo, lo que generó incertidumbre acerca de la calidad del concreto colocado en cierta altura de la pila. Con el fin de confirmar la integridad estructural de dicha pila, se realizó una prueba de integridad a gran escala, basada en el procedimiento empleado para la realización de pruebas de carga dinámicas. El presente documento describe el procedimiento general de la prueba, los resultados y las conclusiones obtenidas.

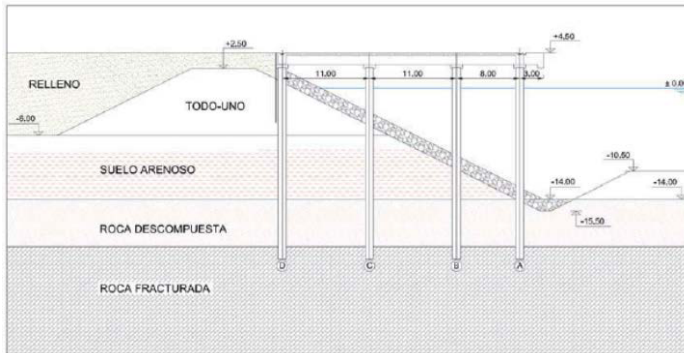
Figura 7. Sección tipo del muelle

La pila 28A se encuentra en la fila extrema del muelle en el “lado agua” (Figura 7). Tiene un diámetro de 1.07 m y una longitud de 36 m —de la cual 25.5 m corresponden a la camisa de acero—. Se encuentra desplantada en la roca fracturada en el nivel -33.20 m.

Para las dimensiones mencionadas, el volumen teórico de concreto es de 32.3 m³ y en los registros de construcción se muestra un consumo de 34 m³. Lo anterior no significa que el sobre-volumen haya sido de 1.7 m³, ya que una parte del concreto se desecha con el objetivo de garantizar que haya concreto sano en la cabeza.

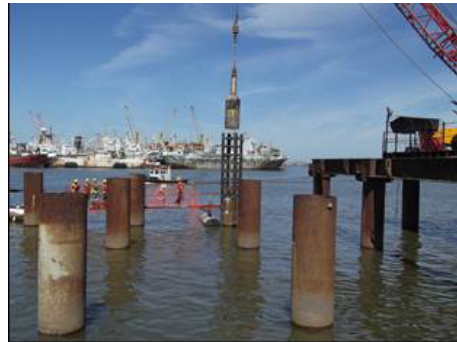
Figura 9. Masa y guía.

Previo al ensayo de la pila A28 se llevó a cabo el mismo procedimiento en un par de pilas donde previamente se habían realizado pruebas de carga estática (Pila 1 y Pila 2), con el objetivo de calibrar el procedimiento y establecer un parámetro comparativo para los resultados en la pila 28A (Figura 8). Únicamente para la pila 28A se colocó una guía metálica con graduaciones para conocer la altura de caída de la masa (Figura 9).

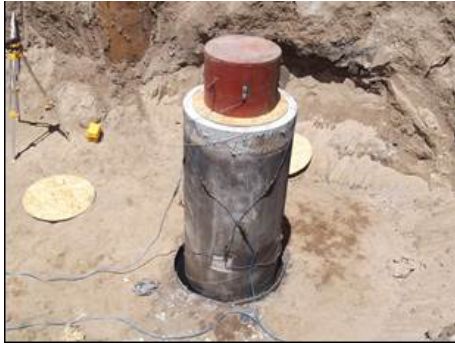
Figura 10. Instrumentación de pila.

La celda de carga tenía las dimensiones y peso siguientes: 50 cm de altura, 67.5 cm de diámetro y 700 kg; se instrumentó con cuatro deformímetros que permitieron conocer la carga aplicada (Figura 10). La cabeza de la pila se instrumentó con dos acelerómetros piezo-resistivos que permitieron conocer por la velocidad por medio de integración. Tanto los deformímetros como los acelerómetros se conectaron a un equipo receptor de datos PDA “*Pile Drive Analyzer*” de la empresa Pile Dynamics (Figura 11).

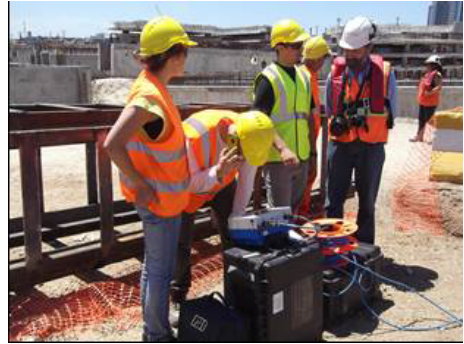
Figura 11. Registro de datos con equipo PDA.

Durante la ejecución de la prueba un Ingeniero especialista se conectó vía remota al equipo PDA para verificar adquisición de datos, el esfuerzo inducido a la cabeza de la pila (menor al 70% de la resistencia a la compresión simple del concreto) y tomar la decisión de incrementar la altura de caída o dar por finalizado el ensaye.

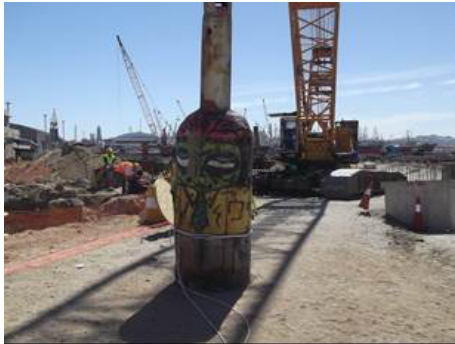
Figura 12. Masa de prueba

La masa empleada tenía las siguientes dimensiones y peso: 3.5 m altura, 0.95 m de diámetro y 6.5 t de peso (Figura 12). Durante la prueba se dejó caer desde 0.5, 1.0 y 1.5 m de altura. Después de cada caída se verificó el hundimiento de la pila con equipo topográfico (Figura 13).
